**International Journal of Mardin Studies**

(IJMS), 2023, 4(1), s. 7-23.

## **Mardin Eski Köşk Sineması Restitüsyon Önerisi**

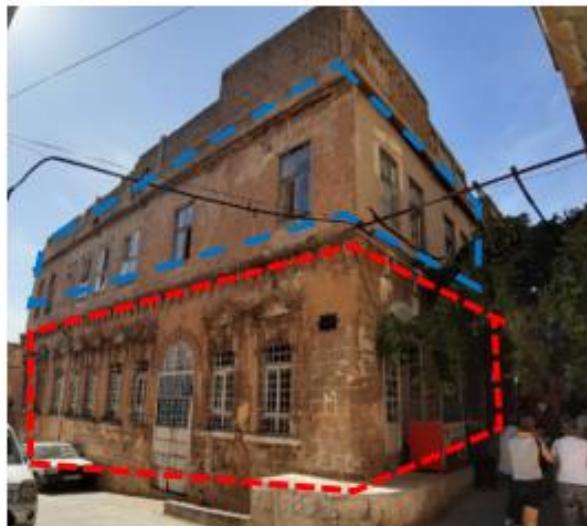
Şekil 2. Yapının dönemleri

Yapıdan gelen izler ve benzer dönem özelliklerinden, yazılı ve görsel kaynaklardan yola çıkılarak yapıda özgün ve mevcut durum olmak üzere iki dönem görülmektedir. Birinci dönem yapının 19.yy mimarlık üslubunu yansıtmaktadır. Bu dönemde yapı bodrum ve zemin kattan oluşmaktadır. Bodrum kata giriş güney cephesinden, zemin kata giriş doğu ve kuzey cephesinden sağlanmaktadır. Zemin katta doğu ve güney dış cephelerinde düz hatlı pencereler üçgen alınlıklarla taçlandırılmıştır. Kat arası geçişler dıştan bordürlerle belirgin olarak verilmiştir. Asıl giriş kapısı doğu cephesindeki at nali kemerli giriştir. İkinci dönem, 1923-1950 arasında duvarları yiğma tavan döşemesi betonarme olarak inşa edilmiştir (Şekil 2).

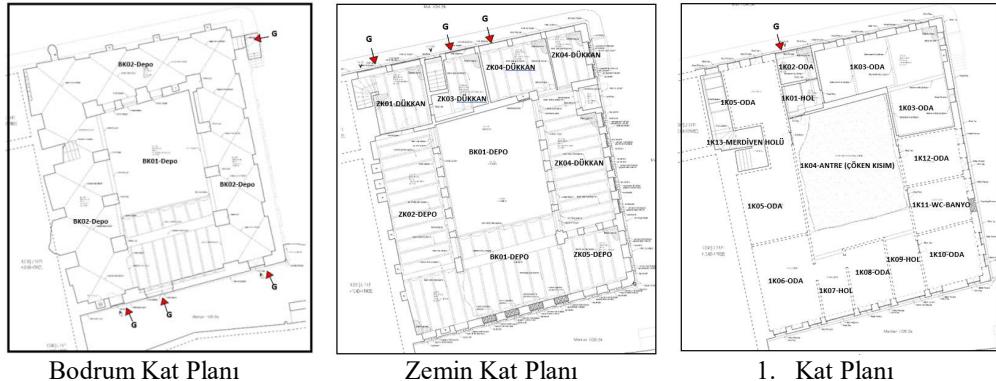
**Şekil 3.** Yapının güncel durumuna ait kat planları

Yapı bodrum, zemin ve birinci kattan oluşmaktadır. Bodrum, zemin ve birinci kat kare planlı ve iç avlulu plan tipidir. Yapının bodrum katına giriş güney cephesinden, birinci katına giriş doğu ve kuzey cephesinden taş kemerli giriş ile sağlanmaktadır, ikinci kata ulaşım kuzey cephesinden sağlanmaktadır. Bodrum kat dikdörtgen form, zemin kat U plan tipi, birinci kat betonarme olarak inşa edilmiştir. Yapının bodrum katına giriş güney cephesinden ve doğu cephesinden, yapının birinci katına giriş doğu ve kuzey cephesinden taş kemerli giriş ile sağlanmaktadır. Kemerli ayakların arasına zamanla bölüctü duvar eklenerek farklı birimler haline getirilmiştir. Bodrum kata giriş, yapının güney ve doğu cephesinden sağlanmaktadır. 2 birimden oluşmaktadır. Orta iç avlu kısmı sinema salonu iç kısımlar sinema salonuna ait mekanlardır. Tavanlar çapraz tonozludur.  $254.97\text{m}^2$  zemin oturum alanına sahiptir. Zemin kat 5 birimden oluşmaktadır. Eklenti duvarlarla farklı birimlere ayrılmış bölümler mevcuttur. Bu birimler ticari amaçla kullanılmaktadır. Zemin kat oturum alanı  $229.52\text{m}^2$  alana sahiptir. İç avluya bakan kapı ve pencere açıklıkları mevcuttur. Birimlerin tavanı demir kirişli volta döşemedir. Birinci kat 13 birimden oluşmaktadır. Bu kat sonradan eklenmiş betonarme döşemeli kattır. Bu kat yaşam alanı olarak kullanılmıştır. Girişü Kuzey cephesinden sağlanmaktadır. Ortada antre ve çevresinde odalardan oluşmaktadır. Yakın zamanda çıkan yangın sonucu bu katın antre kısmı çökmüştür. Antre kısmı çöktüğü için 8 birime girilememiş olup ölçülememiştir. Birinci kat oturumu  $345.11\text{m}^2$  oturum alanına sahiptir. Birimlerin tavan döşemesi betonarme döşemedir (Şekil 3).

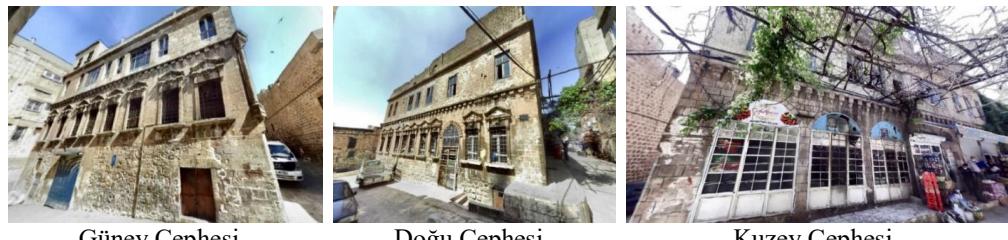
**Şekil 4.** Yapının güncel durumuna ait cephe görüntüleri

Yapının güney cephesi bodrum, zemin ve birinci kattan oluşmaktadır. Yapı özgün halini günümüzde de kısmen korumaktadır. Cepheden sağında motifli taş sütun bulunmaktadır. Cephede bodrum kata ait 3 adet metal doğramalı giriş mevcuttur. Cephede zemin kata ait düz hatlı, üçgen alınlıklı motifli geçmeli demir korkuluklu özgün pencereler mevcuttur. Cephe yüzeyinde; kararma, çimento esaslı harç, bitkisel oluşum, nemlenme, çatlak izleri, derz boşalması ve kirlenme görülmektedir. Cephe yüksekliği yaklaşık 15m civarındadır. Doğu cephesi zemin ve birinci kattan oluşmaktadır. Yapı özgün halini günümüzde de kısmen korumaktadır. Cepheden solunda motifli taş sütun mevcuttur. Cephede zemin kata ait düz hatlı, üçgen alınlıklı motifli geçmeli demir korkuluklu özgün pencereler mevcuttur. Cephede zemin kata ait asıl giriş olan at nahi motifli kemerli giriş kapısı mevcuttur. Cephe yüzeyinde; kararma, çimento esaslı harç, bitkisel oluşum, nemlenme, çatlak izleri, derz boşalması ve kirlenme görülmektedir. Cephe yüksekliği yaklaşık 14m civarındadır. Yapının kuzey cephesi zemin ve birinci kattan oluşmaktadır. Yapı özgün halini günümüzde de kısmen korumaktadır. Cepheden üst kısmında yazılı sinema olarak kullanılan alanda betonarme eklenti mevcuttur. Cephede 6 adet taş kemer ve metal doğramalara dükkanlara giriş sağlamaktadır. Cephe yüzeyinde; kararma, çimento esaslı harç, bitkisel oluşum, nemlenme, çatlak izleri, derz boşalması ve kirlenme görülmektedir. Cephe yüksekliği yaklaşık 11m civarındadır (Şekil 4).

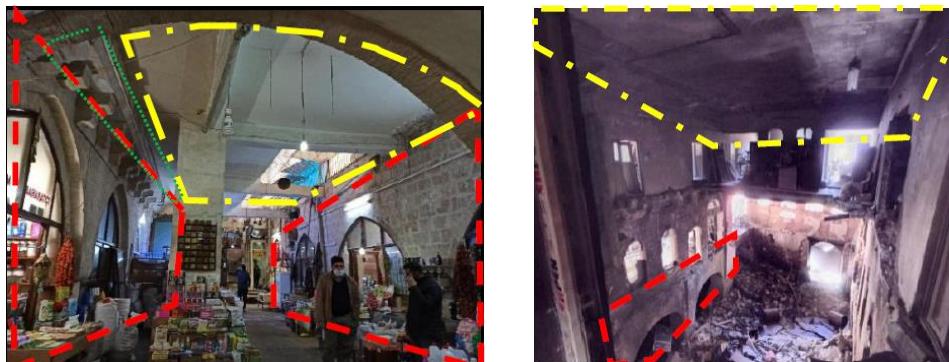
**Şekil 8.** Arasta Kapalı Çarşı ve Eski Köşk Sineması'nın karşılaştırılması sonucu gezenek alanlarının ve kapı-pencere usuluplarının belirlenmesi

Yapının mekânsal dönüşümü, karşılaştırmalı olarak örnek alınan yapılar kapsamında incelenmiştir. Bu kapsamda yapı Arasta Kapalı Çarşı ve Her Yerde Sanat Derneği ile yapı karşılaştırılarak yapının mekânsal dönüşümüne dair bir takım sonuçlara varılmıştır. Yapıda tahminlere göre iç avlulu gezemek alanı görülmektedir. Ayrıca üst katlarda avluya bakan kapı ve pencere üslupları Arasta carşısı ve Eski sinema'da da görülmektedir (Şekil 8-9)

**Arasta Kapalı Çarşı:** \*Sarı alanda eklenti betonarmeler kaldırıldığından iç avlulu, sağda ve solda dükkanlar görülmektedir.\* Kırmızı alanlar dükkan olduğu görülmektedir.\* Yeşil alanlar; Taş bingi ile üst katta gezinti alanı oluşturulmuş.

**Eski Köşk Sineması:** Sarı alanda eklenti betonarmeler kaldırıldığından iç avlulu etrafında odalar görülmektedir.

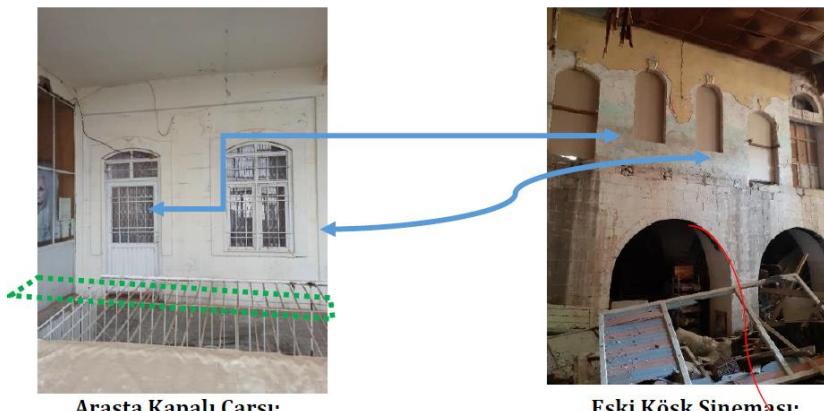
**Şekil 9.** Arasta Kapalı Çarşı ve Eski Köşk Sineması'nın karşılaştırılması sonucu gezenek alanlarının ve kapı-pencere usuluplarının belirlenmesi

\*Yeşil alanlar üst kattaki kapı ile avlu kısmına geçişte Taş bingi ile oluşturulan gezemek görülmektedir. Günümüzde taş bingiler görülmekte ama gezemek betonarme tabliye olarak değiştirilmiştir.

\*Yeri izi belli olan gezemek izi görülmektedir.

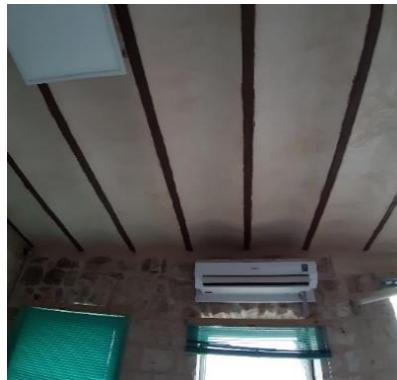
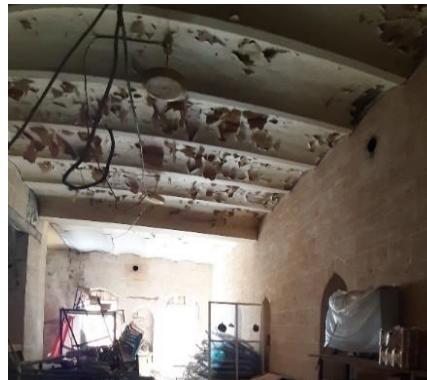
**Şekil 10.** Volta ve Donatısız Kemerli Döşeme Uygulamaları

Yapıda volta ve donatısız kemerli döşeme uygulamaları olduğu tahmin edilmektedir (Şekil 10).

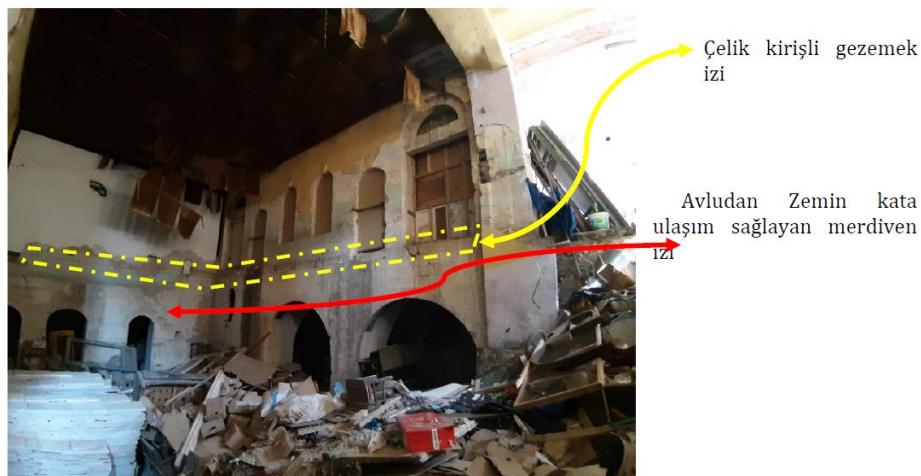
**Şekil 11.** Eski Köşk Sineması gezemek ve merdiven izleri

Bodrum katta; yeri, izi ve malzemesi belli olup yapıdan gelen bilgilerle tamamlanan gezemek, taş merdiven, kemer ayağı, çapraz tonoz, tepe penceresi, zemin döşemesi bulunmaktadır (Şekil 11).

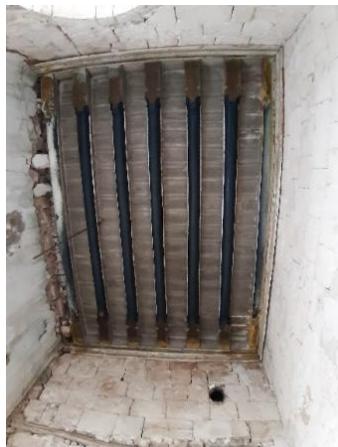
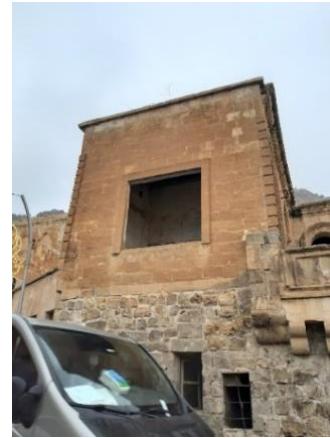
**Şekil 12.** Karşılaştırmalı Sonucu Tamamlanan Ahşap Kirişlemeli Döşeme (Cumhuriyet Dönemi Eki).

Zemin kat planında yeri, izi ve malzemesi belli olup yapıdan gelen bilgilerle tamamlanan demir kıraklı volta döşeme, gezemek, zemin döşemesi, kapı açıklığı, pencere açıklığı bulunmaktadır. Karşılaştırmalı çalışmalar sonucu bilinen ahşap kapı, ahşap pencere, bulunmaktadır. Birinci kat planında yeri, izi ve malzemesi belli olup yapıdan gelen bilgilerle tamamlanan zemin döşemesi, taş merdiven, bölücü duvar bulunmaktadır. Karşılaştırmalı çalışmalar sonucu bilinen ahşap kapı, ahşap pencere, ahşap kırışmeli döşeme bulunmaktadır (Şekil 12).

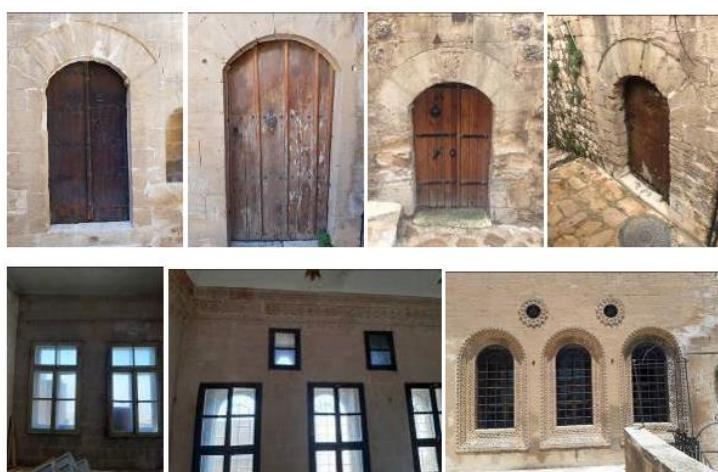
**Şekil 13.** Karşılaştırmalı sonucu örnek alınan ahşap pencereler ve kapılar

Güney cephesinde yeri, izi ve malzemesi belli olup yapıdan gelen bilgilerle tamamlanan moloz taşları, tepe penceresi bulunmaktadır. Karşılaştırmalı çalışmalar sonucu bilinen ahşap kapı, ahşap pencere, silme taşı bulunmaktadır. Doğu cephesinde Yeri, izi ve malzemesi belli olup yapıdan gelen bilgilerle tamamlanan moloz taşları, tepe penceresi ve pencere denizlikleri bulunmaktadır. Karşılaştırmalı çalışmalar sonucu bilinen ahşap kapı, ahşap pencere, silme taşı bulunmaktadır. Kuzey cephesinde yeri, izi ve malzemesi belli olup yapıdan gelen bilgilerle tamamlanan cephe kesme taşları, tepe penceresi, giriş basamakları bulunmaktadır. Karşılaştırmalı çalışmalar sonucu bilinen ahşap kapı, ahşap pencere, silme taşı bulunmaktadır (Şekil 13).

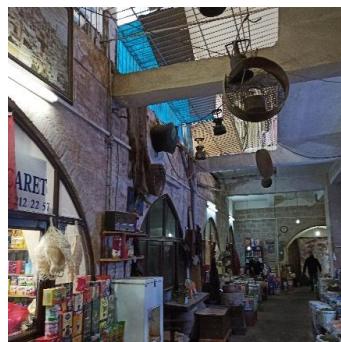
Şekil 14. Karşılaştırma sonucu tamamlananlar

Yeri, izi ve malzemesi belli olup yapıdan gelen bilgilerle tamamlanan cephe kesme taşları, moloz taşları, bodrum katta iki kemer açlığı, gezemekler bulunmaktadır. Karşılaştırmalı çalışmalar sonucu bilinen ahşap kapı, ahşap pencere, silme taşı, toprak dam, dükkanlar arası bölücü duvarlar ve ahşap kirişleme bulunmaktadır. Mimari gereklilik sonucu tamamlananlar; gezemek demir korkulukları bulunmaktadır. Yeri, izi ve malzemesi belli olup yapıdan gelen bilgilerle tamamlanan cephe kesme taşları, moloz taşları, taş merdiven, avludan ZK01 No'lu Dükkan'a geçiş sağlayan kapı açlığı, gezemekler bulunmaktadır. Karşılaştırmalı çalışmalar sonucu bilinen ahşap kapı, ahşap pencere, silme taşı, toprak dam ve ahşap kirişleme bulunmaktadır. Mimari gereklilik sonucu tamamlananlar; gezemek demir korkulukları bulunmaktadır (Şekil 14).

\*Dükkanlar arası bölücü duvar

\*Dükkan kapı doğrama

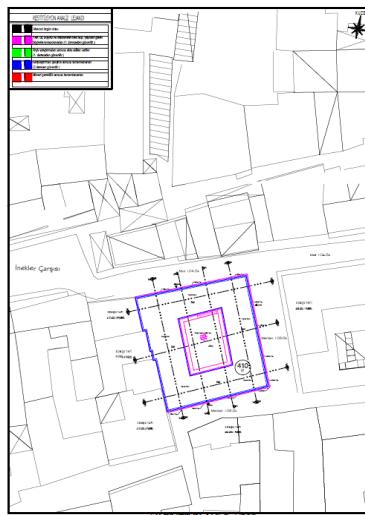
Şekil 16. Vaziyet planı restitüsyonu

Yapıda orijinal mekân çözümlemesi için ise karşılaştırmalı çalışma ve yapının kendinden gelen izlerden yararlanılmış ve bu kapsamında plan restitüsyon önerisi sunulmuştur (Şekil 16-19).

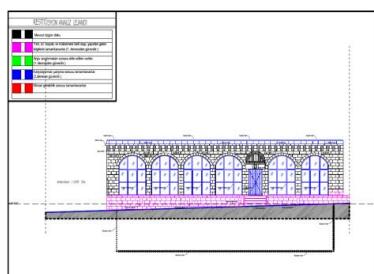
Şekil 20. Kuzey cephesi restitüsyonu

Yapıda orijinal mekân çözümlemesi için ise karşılaştırmalı çalışma ve yapının kendinden gelen izlerden yararlanılmış ve bu kapsamında cephe restitüsyon önerisi sunulmuştur(Şekil 20-22)
